**ИЗВЕСТИЯ**  
НА  
**ВАРНЕНСКОТО АРХЕОЛОГИЧЕСКО ДРУЖЕСТВО**  
**В ГР. СТАЛИН**

## ВОДНИЯТ РЕЗЕРВОАР И КАПТАЖ ПРИ КРЕПОСТТА АБРИТ

Милко Мирчев

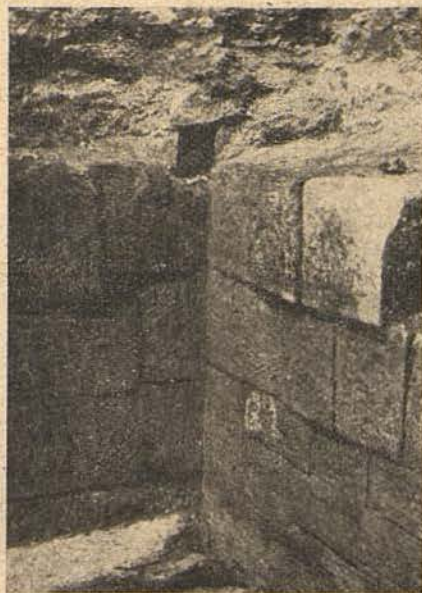
Фиг. 153. Отвор за подхранване на чешмите  
Fig. 153. Öffnung für die Wasserleitungen

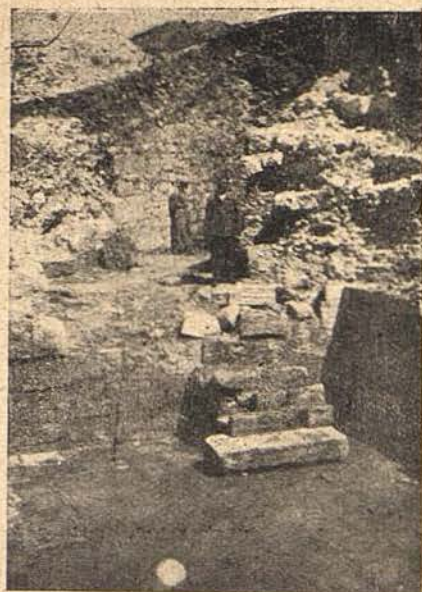
Фиг. 154. Вход и стълба за резервоара  
Fig. 154. Eingang und Treppe zum  
Reservoir

За влизане в резервоара е имало врата, по всяка вероятност, на източната стена, която сега заедно с цялата горна надземна част на стената е съборена. Доказателство за това е стълбата, която се е намирала вътре в резервоара, от която е останало само най-долното стъпало, представляващо един каменен блок. Стъпало от същата стара стълба е може би каменният блок, намиращ се сега посред резервоара. Сега съществуващата стълба (фиг. 154) от 4 стъпала, висока 1.2 м и широка 1.8 м е строена доста грубо и небрежно от лошо одялани камъни и по градежа си се отличава рязко от градежа на резервоара. Тя е строена изглежда по-късно, когато резервоарът и външните чешми били развалени и населението е черпело вода направо от вътрешните улеи.

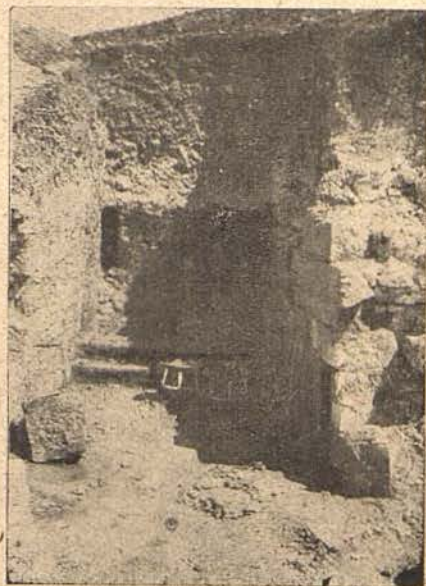
Фиг. 155. Стъпаловиден коридор, извеждащ  
към крепостта  
Fig. 155. Stufenartiger Korridor nach der  
Festung hinaufführend

Отвън, покрай източната стена на резервоара, в северозападна посока се очертава изсечен в склона коридор, широк 3 м (џ). От двете страни коридорът е ограден със стени, високи над 3 м и дебели дясната 1.9 м, а лявата 0.8 м. Коридорът чрез последователните площадки, издигнати една над друга с по няколко стъпала, постепенно е извеждал към крепостта. Подъ на коридора е от хоросан и трамбована пръст. За сега той е разчистен само на протежение 6 м, като са открити първата площадка, чието ниво е на 1.7 м от дъното на резервоара, и част от втората (фиг. 155). На дясната стена на коридора, на 0.5 м от външния югоизточен ъгъл на резер-

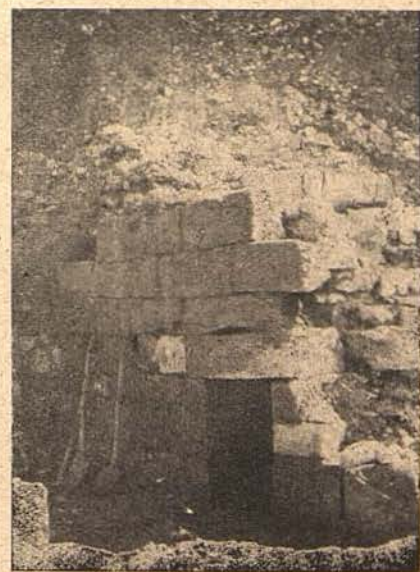
Фиг. 156. Вход за каптажа на резервоара  
Fig. 156. Eingang zur Kaplage des  
Reservoirs

воара, е оставен малък вход с грижливо иззидана врата (фиг. 156), висока 0.9 м и широка 0.7 м, който косо през дебелината на стената извежда в каптажния коридор. Съществуването на този вход е давал възможност за периодично прочистване на каптажното дъно и улеите. Лявата подпорна стена на коридора в долния край се приближава до източната стена на резервоара и образува с нея тесен проход, широк 0.9 м, през който се е минавало, за да се отиде до отделението с чешмите. Това отделение (В) е почти неракопно. Направен е само един широк прорез, който извежда точно на средата на северната стена на резервоара, а също така на широко е открита отвън и цялата сев. стена. Подът на това отделение е постлан с правоъгълни тухли  $0.36 \times 0.30$  м в три пласта един върху друг, споени с пластове хоросан.
